Problemstellungen *und* Lösungsansätze

**Gedanken aus Sicht der
Kreisstadt Bad Hersfeld**

Rückblick auf das Schadensereignis am 10.07.2014

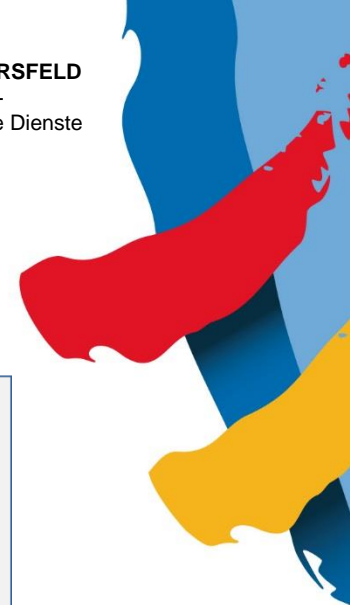
- Regenereignis vom 09.07.2014

- Niederschlagssumme 66 mm
- Niederschlagsdauer 13 h

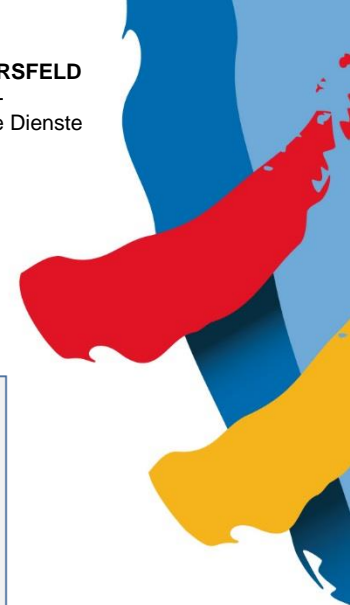
■ Regenereignis vom 10.07.2014

- Niederschlagssumme 66 mm
- Niederschlagsdauer 2 h
- 4 kurze Intervalle mit bis 16 mm Niederschlag in 10 Minuten

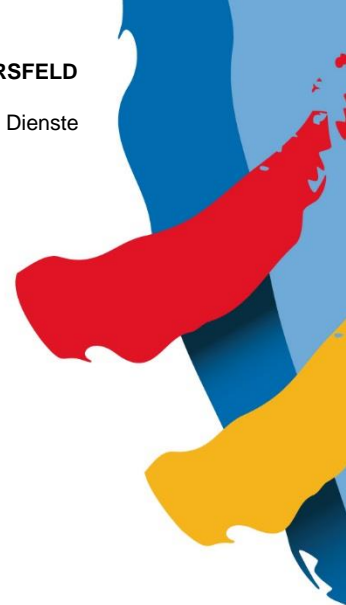
- **Effekte und Folgewirkungen**
 - vorhandene Bepflanzungen/Feldfrüchte können Niederschlag nicht zurückhalten
 - hohe Erosionswirkung
 - Abtrag kulturfähigen Bodens
 - Überlastungen der Grabensysteme, Feldverrohrungen und Vorflutern
 - Austritt aus Entwässerungs- und Rückhalteeinrichtungen
 - Flutung von Verkehrsflächen, Liegenschaften und Gebäuden

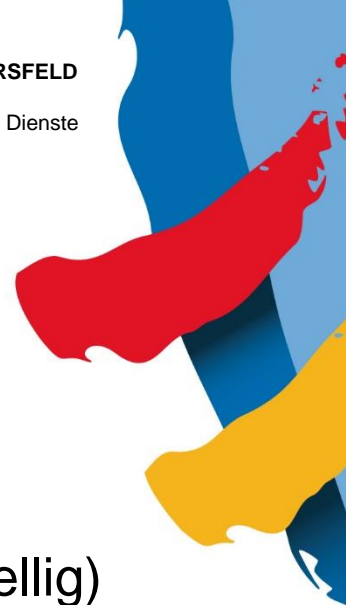
- **Effekte und Folgewirkungen**
 - immense Sachschäden an privater und öffentlicher Infrastruktur (mind. 6-stellige Beträge, evtl. auch 7-stellig)
 - Verlust aufgebrauchter Düngemittel und Schädlingsbekämpfungsmittel
 - Ertragsminderung in der Landwirtschaft
 - Gewässerbelastungen (Schwemmstoffeintrag, organische und anorganische Substanzen)
 - Ausfall von technischer Ver- und Entsorgungsstruktur

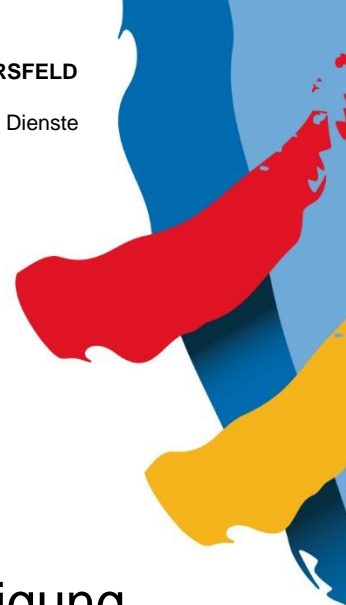
- Herstellung von dezentralen Rückhaltebecken
 - 2 Standorte in der Projektierung
 - Kathus: Borngraben (wasserrechtliche Genehmigung erteilt)
 - Sorga: Im Eichholz (Vorkonzept)
 - Rückhaltevolumen: ca. 1.500 – 2.000 m³/Becken
 - Kostenvolumen: rd. 500 TEUR brutto
 - Ausgleich öffentlicher und privater Interessen

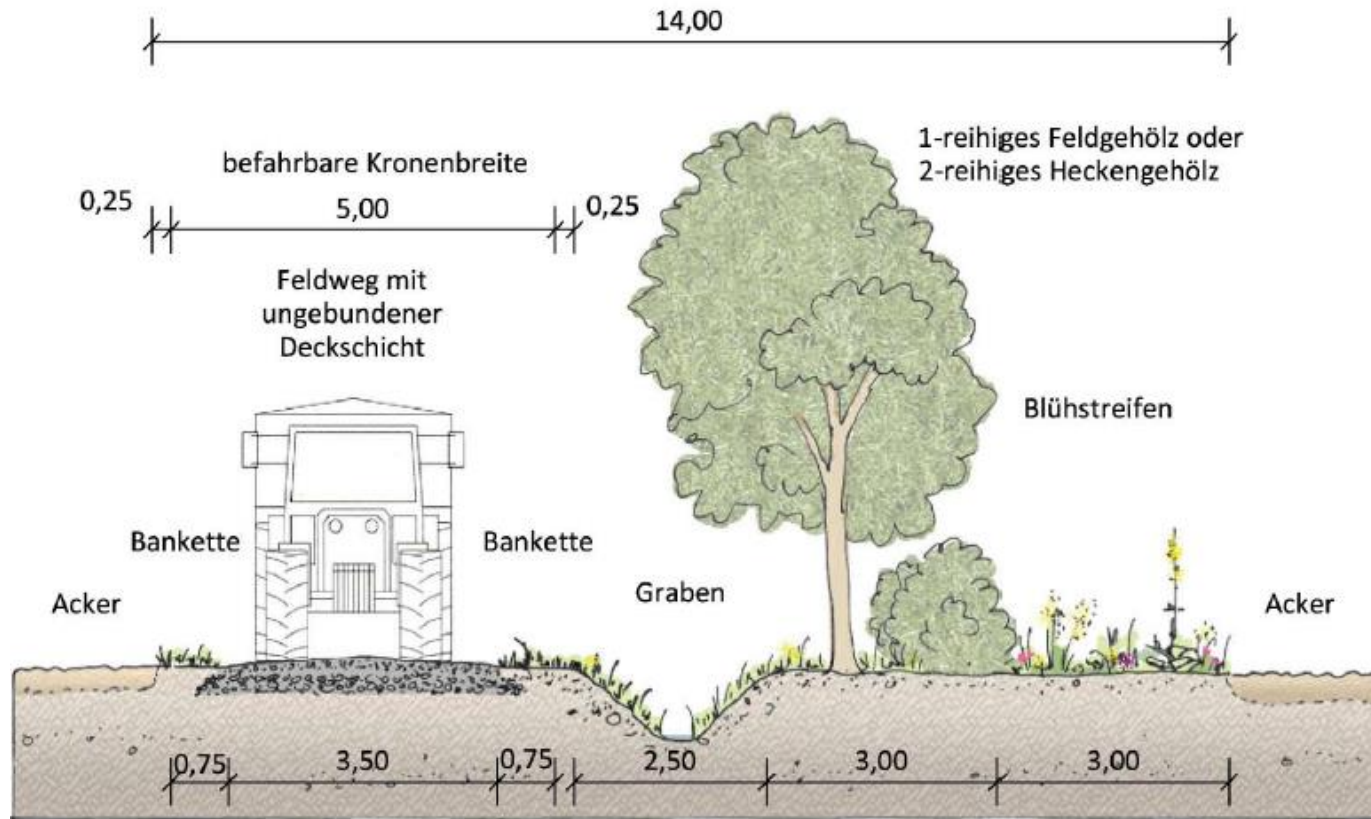
- **Anlegen von Feldrainen**
 - Regelquerschnitt Graben-Weg-Feldrain-System in enger Abstimmung mit Landwirtschaft
 - Erosionsbremse und Durchgrünung der Landschaft
 - natürliche Schädlingsbekämpfung
 - Rückzugsort seltener Tier- und Pflanzenarten
